La Oveja blanca (edad 6-12 años)

Ref. KP4008

SERIE
ANIMALS
SERIES

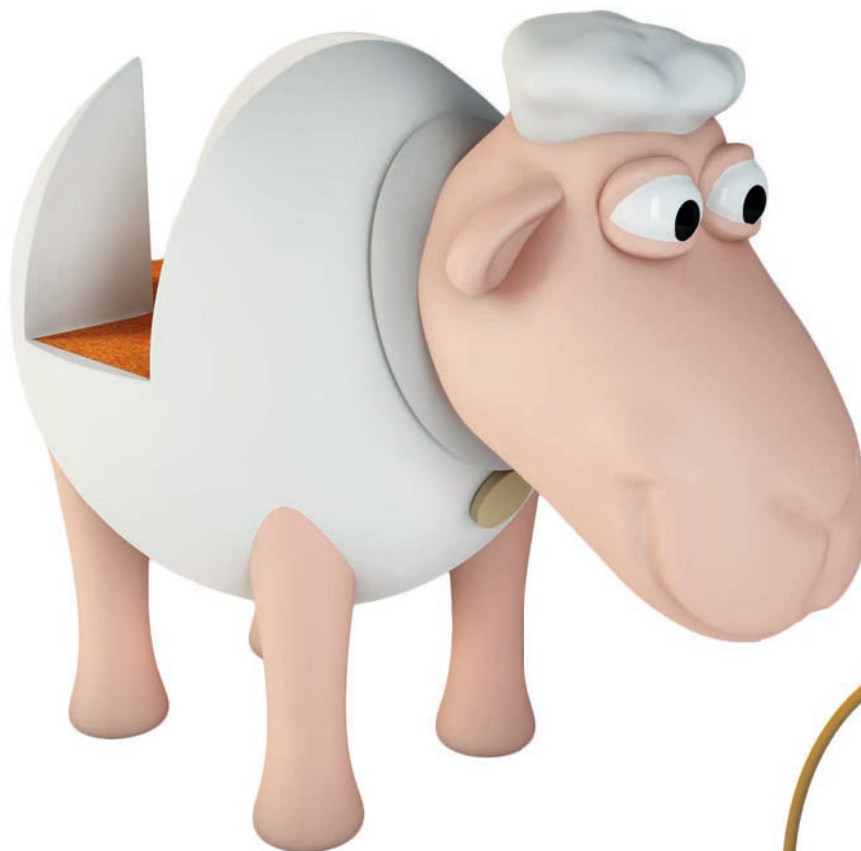
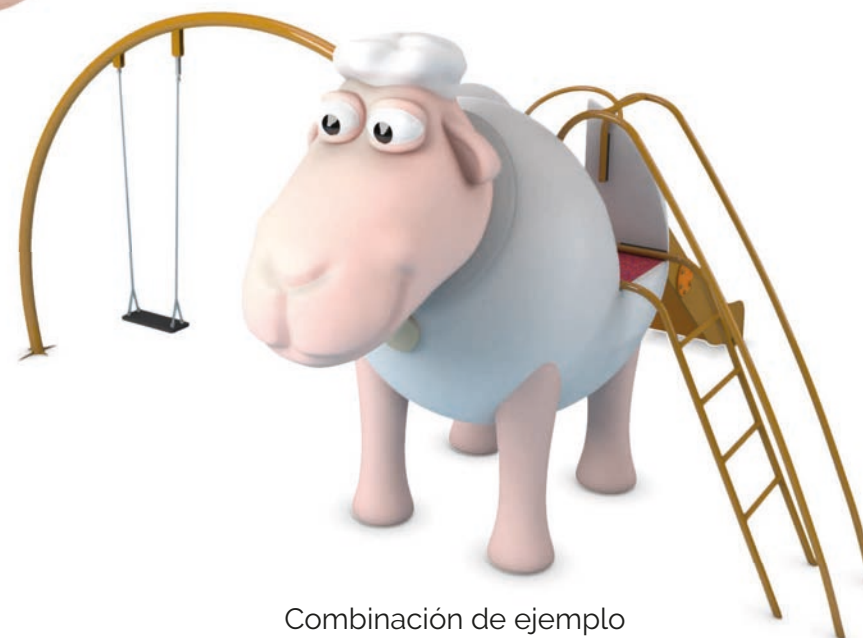
Combinación de ejemplo

- Información técnica.**
- Animal:** Realizado en poliéster pintado en masa, con gel-coat del color predominante y con tratamiento antigrafi.
 - Estructura:** Interna realizada en tubo de acero cincado.
 - Superficie:** Zona de pisada realizada en EPDM de alta resistencia.
 - Fijaciones:** De acero cincado para montaje sobre solera de hormigón.

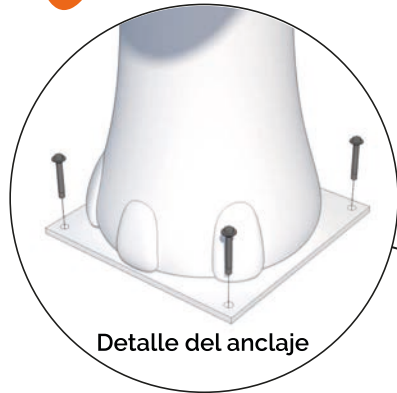
Detalle del anclaje

Atornillado a solera de hormigón mediante tacos de expansión o varilla roscada y epoxi. Acabado con revestimiento de material compactado, ya sea caucho continuo o loseta.
